Myndigheten för
samhällsskydd
och beredskap

Gällivare kommun, Norrbottens län

**Förstudie och översiktlig kartering av stabiliteten i
raviner och slänter i morän och grov sedimentjord**

2016-02-15

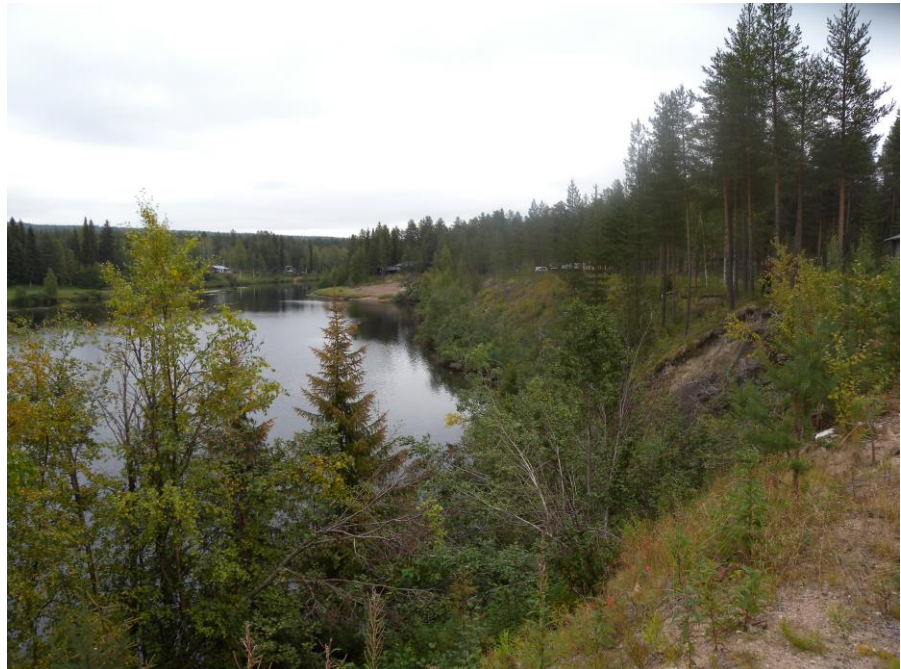
Vy över brant slänt ner mot Linaälven med bebyggelse vid släntkrön. Rautakoski, Gällivare kommun.
